# 豊後大野市朝地町綿田地滑り

おがた いち 株式会社海洋計画  
緒方 一

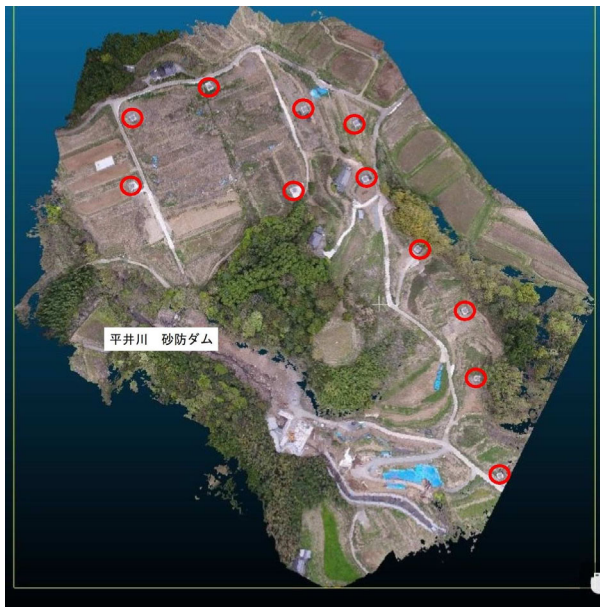
図1 集水井戸の位置

2017/5/16 豊後大野市朝地町綿田地区で地滑りが覚知された。2017/5/28 以降 2019/4/14 まで4回の空撮および現地調査1回を行ったので報告する。現在11本の集水井戸が設置されているようである。(図-1) 2017/7/29には区域の西側にある平井川砂防ダムが損壊している。これ以降大きな変化はなく、下流から流路工の整備が進んでいるようである。

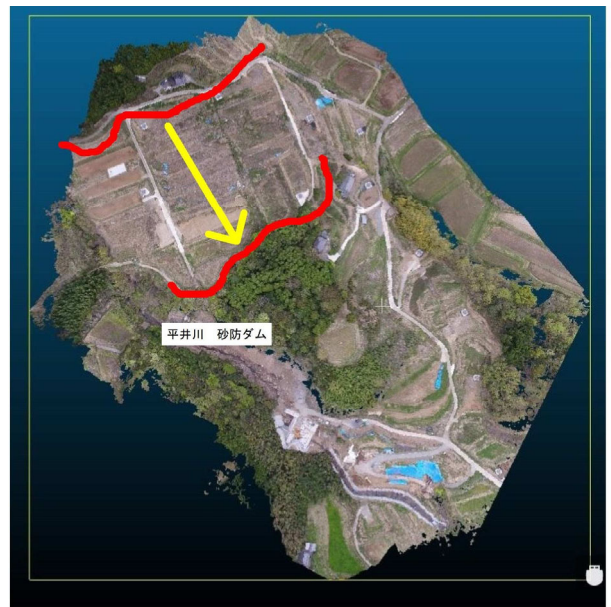
図2 過去の地滑り

この地区の地形はもともと地滑り地形で(図-2)に示すように過去に大きな地滑りが発生していたと考えられる。したがって地山安全率はほとんど1であったと推定できる。この地滑り土塊を改変したことにより、地下水や地震動などが引き金となって変位をおこしたものであろう。

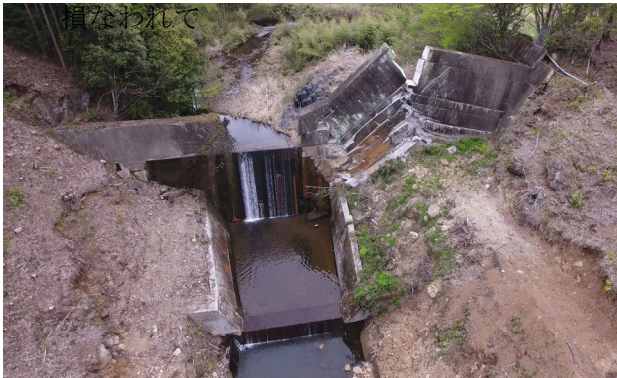
写真 1 地滑りで被災砂防ダム

地滑りに伴って砂防ダムや流路工が被災した。(写真-1) ほぼダム軸方向に圧縮された。左岸袖は2カ所で曲げ破壊を起こしている。水平打ち継ぎ目に沿った剪断破壊が確認できる。右岸袖の水通し上流部には剪断による欠損が見られる。破断面は(写真-2)のように鉛直打ち継ぎ目で発生している。前庭部や副堰堤に異常は無いように見える。

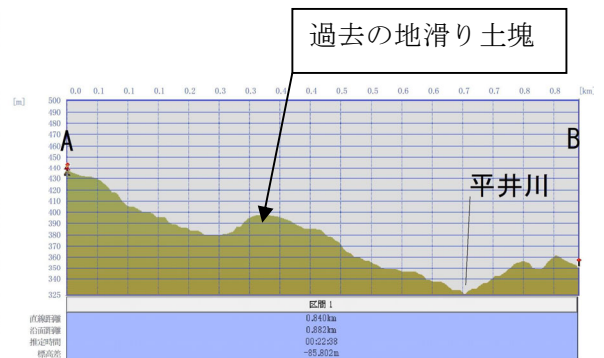
図 4 断面図

図-4 の断面図では過去に発生した地滑り土塊が確認できる。今回の地滑りよりも移動距離が大きく、移動量も大きい。
