青島海岸の研究

おがた いち
緒方 一

株式会社海洋計画

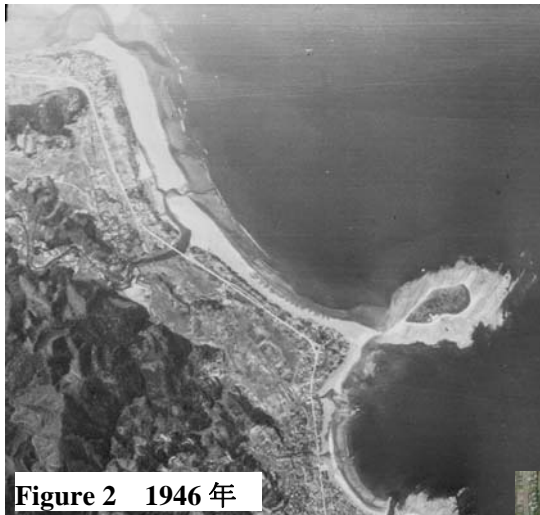
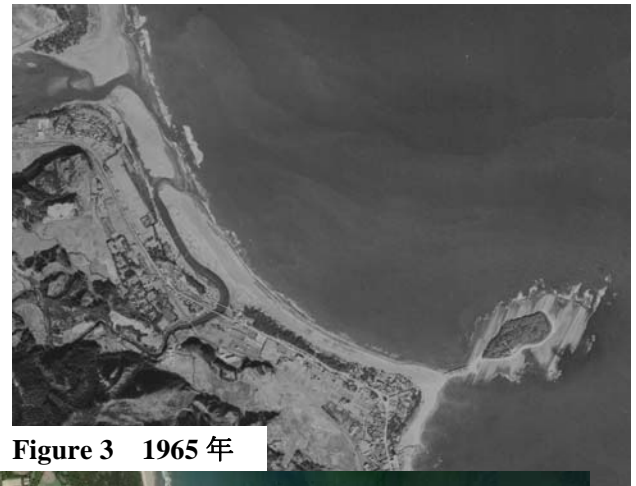
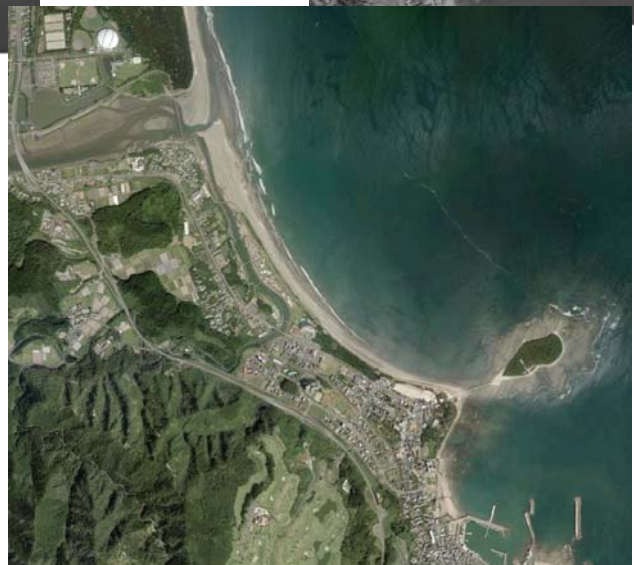
航空写真4枚は、概ね70年間の海岸線の変遷である。1946年は遠浅であることがみえる。知福川の河口は北に延びて、1974には加江田川の河口と同じになった。
